3º PREMIO SICEPOT-MG  
BOAS PRÁTICAS

# Proteção de hélice de perfurador de solo manual

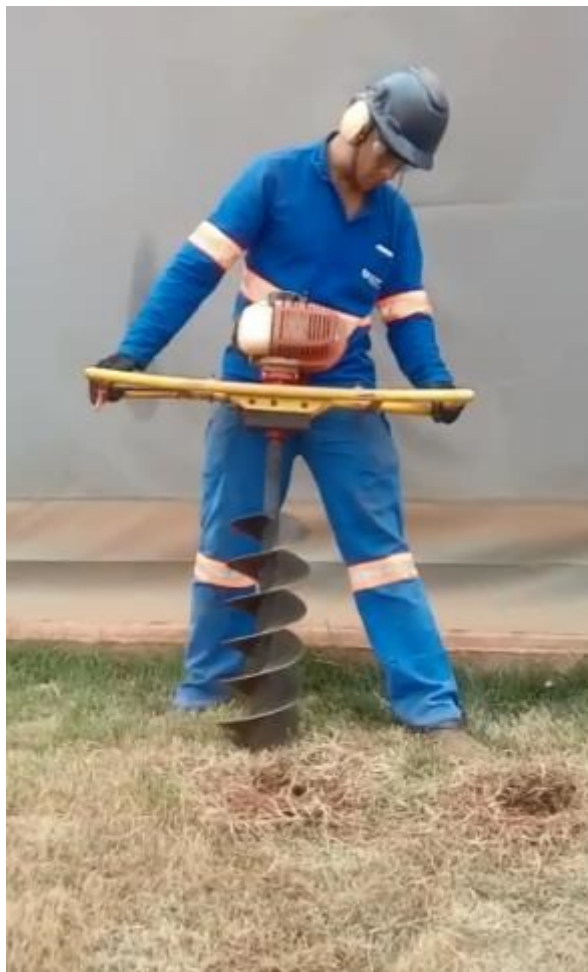
**Vídeo 1. Equipamento em funcionamento, sem proteção**

Equipamento perfurador de solo manual sem proteção das partes móveis, estando expostas, com potencial de acidentes durante operação.

Durante a utilização do perfurador de solos, foi observado que o mesmo não era dotado de um bloqueio físico das partes rotativas (hélice), o que poderia ocasionar acidentes ao operador como cortes, projeção de partículas, além de ocasionar doenças ergonômicas devido a postura para operar o equipamento.

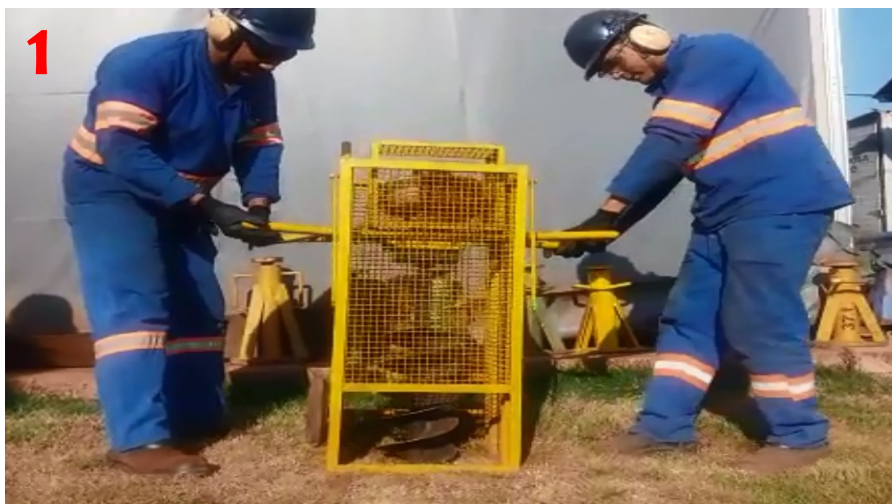
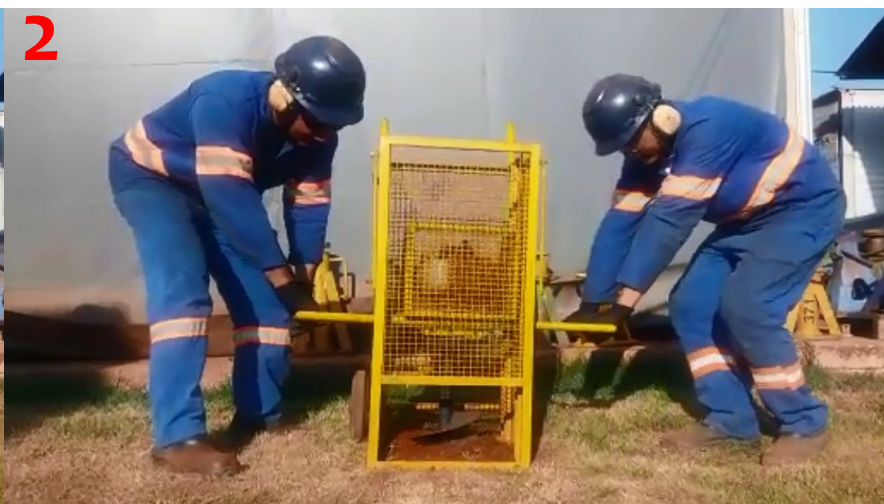
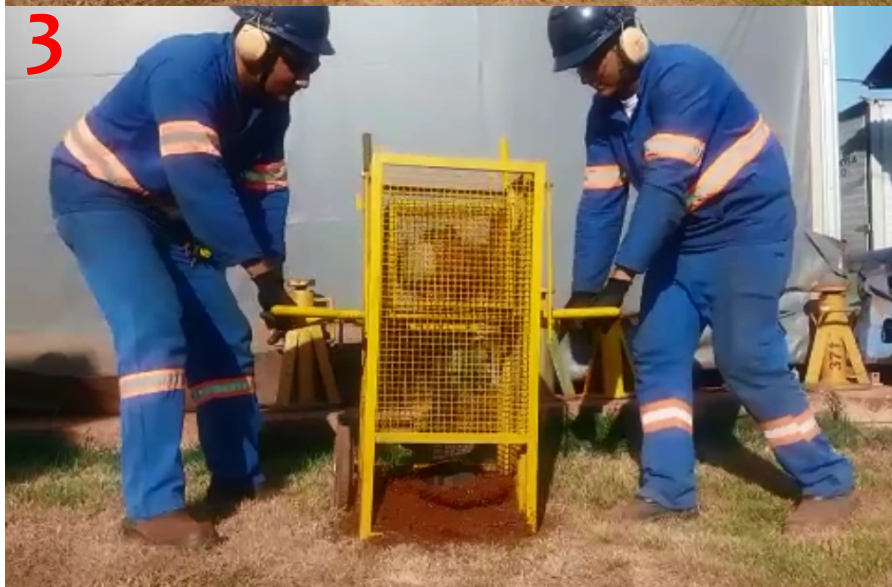
Sequência de operação do perfurador de solos com a proteção da hélice:

1. Os operadores apoiam o equipamento no local a ser perfurado, com auxílio dos pontos de pega, em seguida destravam o equipamento, liberando o perfurador.
2. Com o equipamento ligado, o perfurador é direcionado para baixo que desliza através dos sulcos laterais, penetra no solo, perfurando-o;
3. Após perfurado o solo, os operadores retornam com o perfurador para o ápice da gaiola e travam-na neste local.
