BOAS PRÁTICAS

Bandeirola de Sinalização para Pulverizador Costal

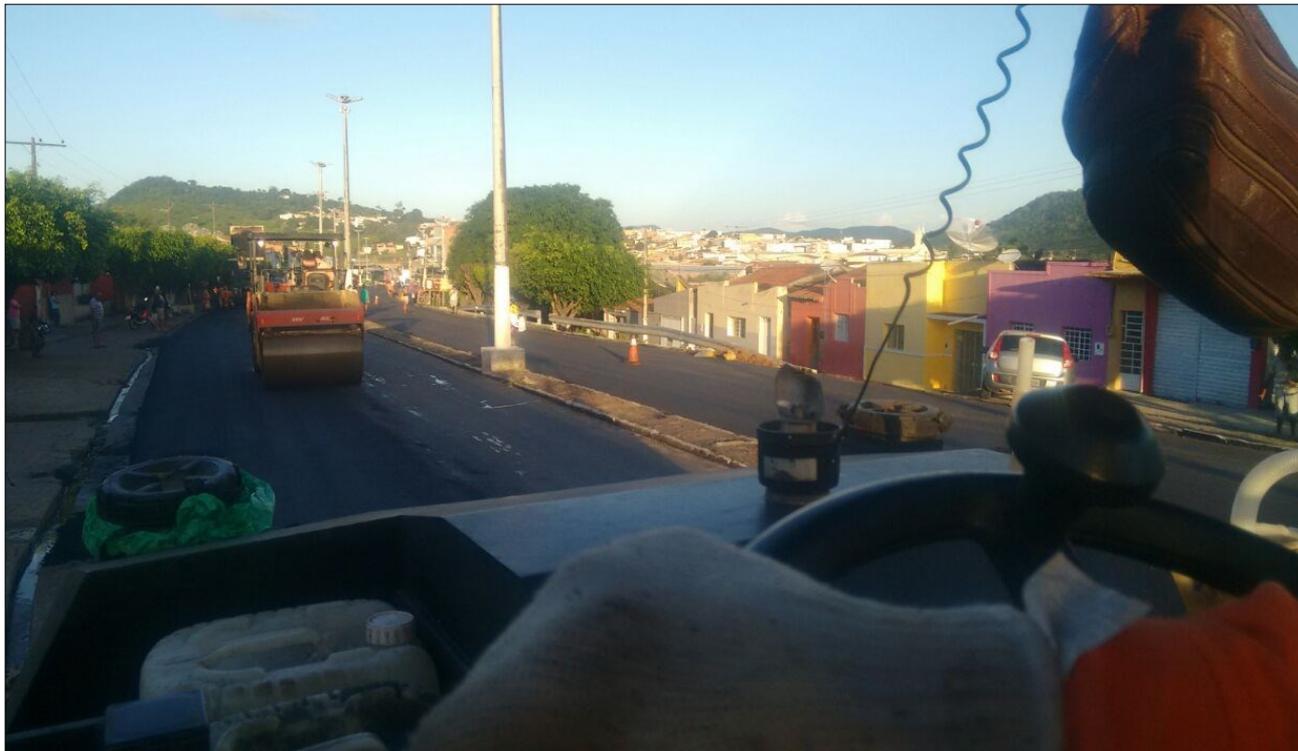
Situação antes da Boa Prática: O colaborador realizava atividade fora do alcance da visão do operador, ficando em um ponto cego durante a execução da atividade.

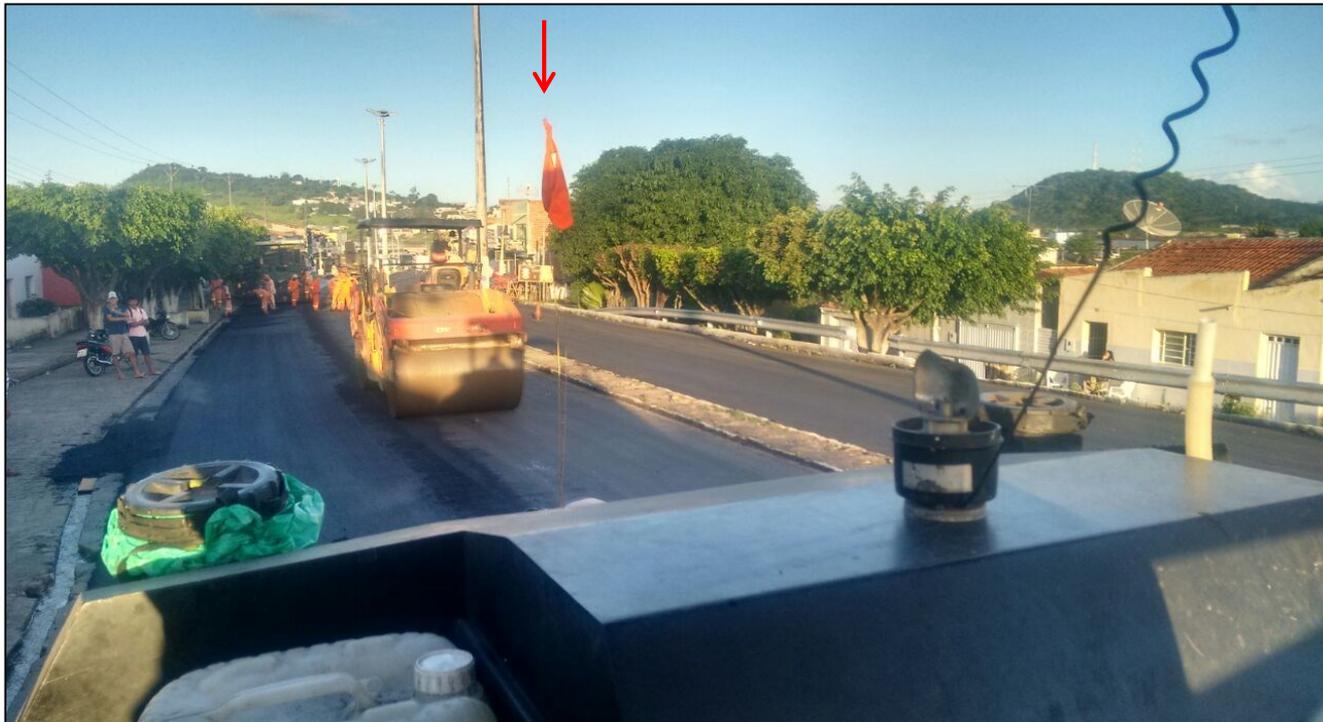
Situação depois da Boa Prática: Após a implantação da bandeirola de sinalização o colaborador ficou visível aos olhos do operador, eliminando o ponto cego antes existente sem a utilização da bandeirola, diminuindo o risco de atropelamento durante a execução da atividade, conforme fotos abaixo:

Metodologia: Foi instalado junto ao pulverizador costal uma bandeirola de sinalização, reaproveitando tecido de colete refletivo, fixada em uma haste de bambu (vara de pescar), por abraçadeiras de nylon.

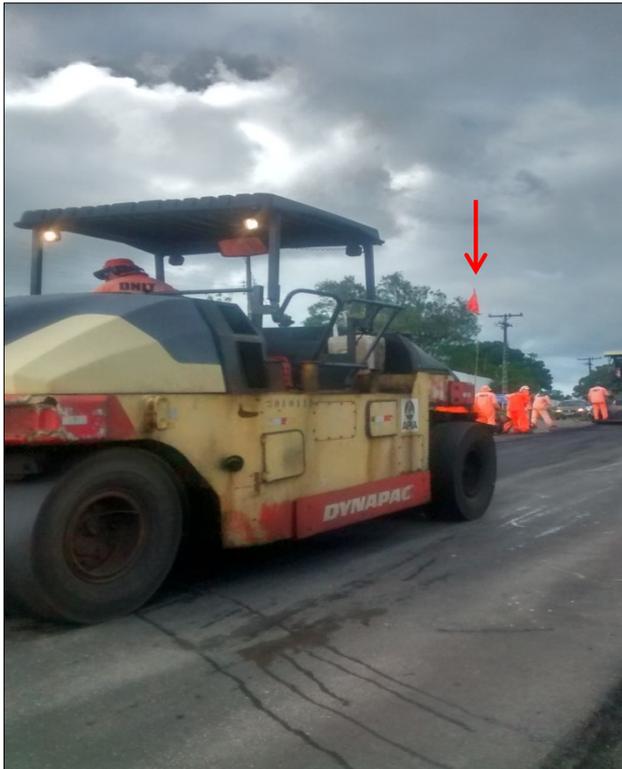
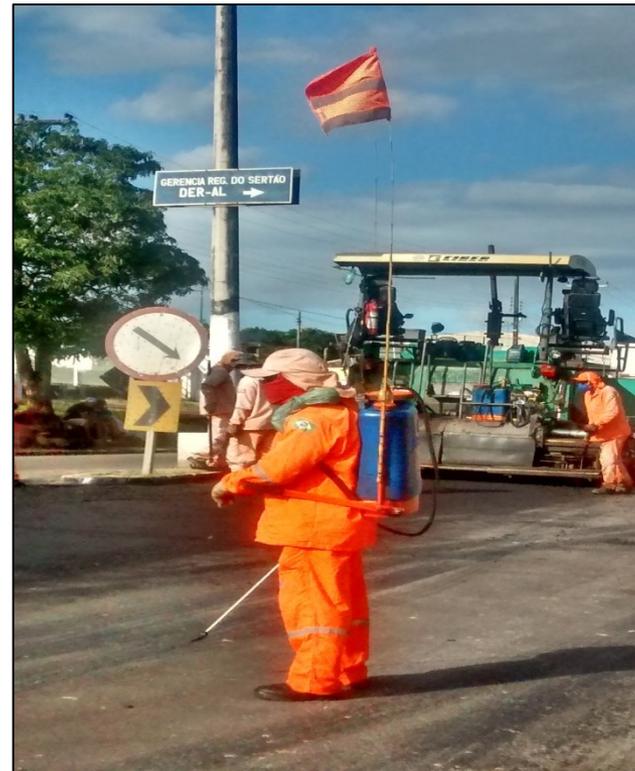
Situação depois da Boa Prática:
