3º PRÊMIO SICEPOT-MG DE BOAS PRÁTICAS EM SAÚDE E SEGURANÇA NO TRABALHO

INFORMAÇÕES GERAIS	
1. Empresa	Construtora Sant'Anna Ltda
2. Título da Boa Prática	Dispositivo para proteção auxiliar na calibragem pneus
3. Autores	José Eustáquio de Faria Junior Delton Galuppo Altemar de Souza

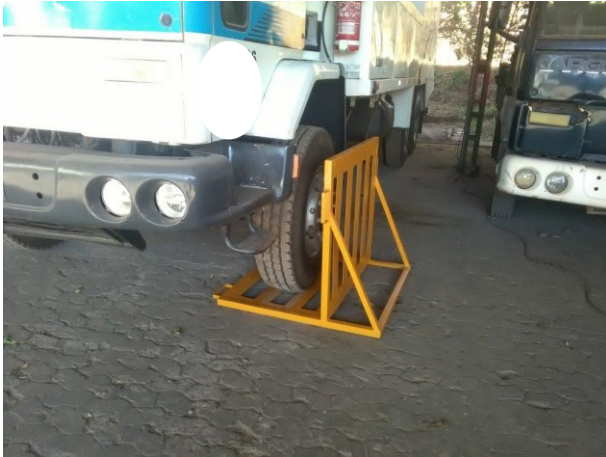
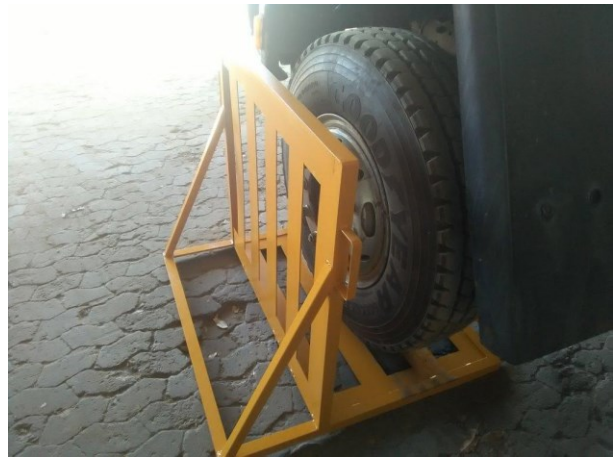
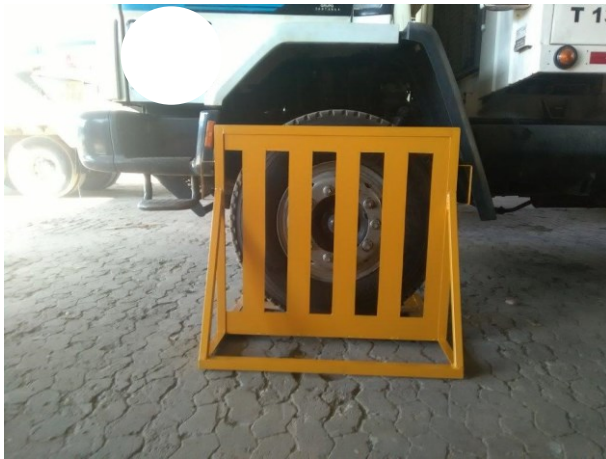
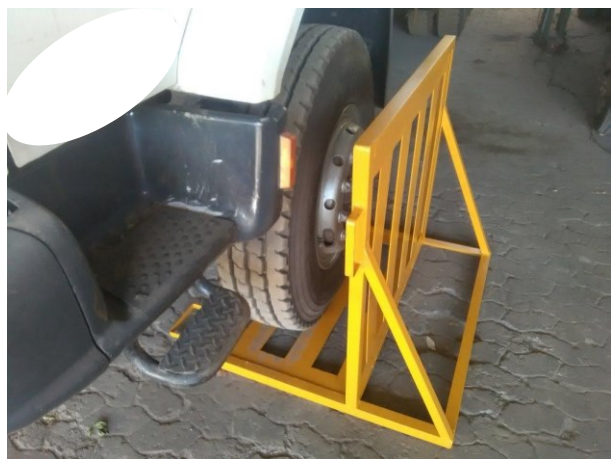
8. Descrição da Boa Prática	Utilizado para proteção ADICIONAL do usuário e do entorno no momento da calibragem de pneus com a roda montada. Tem o objetivo de evitar a projeção do aro caso o pneu estoure. Foi desenvolvido para suportar projeção de 4 Ton. e vazado para facilitar a deformação (VER FOTOS NA PÁGINA 3). Uma característica fundamental do dispositivo é ser portátil, podendo ser transportado facilmente em carrocerias e caminhões, sendo muito útil e fácil de ser utilizado nas frentes de serviço ou locais sem oficina instalada, não requer serviço prévio de instalação ou fixação no solo, é colocado sob o pneu e a própria roda e eixo do caminhão fazem o contrapeso para que o dispositivo suporte um eventual impacto com movimentação mínima, sem ser projetado junto com o aro rompido.

<p>10. Situação depois da Boa Prática (Descrever os ganhos ou redução de risco e/ou passivos, quantificáveis ou não, que justifiquem a reutilização dessa Boa Prática em termos de segurança, saúde, produtividade e relacionar as lições aprendidas):</p> <p>Com a utilização do dispositivo é bloqueia a movimentação do aro em caso de estouro do pneu durante a calibração, consequentemente os risco para os usuários e o entorno são mitigados drasticamente.</p>		
OUTRAS INFORMAÇÕES SOBRE A BOA PRÁTICA		
<p>11. Perigo envolvido (Descrever o tipo de perigo ao qual o empregado fica exposto, referente a acidentes ou doenças ocupacionais):</p> <p>Estouro do pneu / projeção do aro do pneu</p>		
<p>12. Risco envolvido (Descrever o tipo de risco ao qual o empregado fica exposto, referente a acidentes ou doenças ocupacionais):</p> <p>Ser atingido pelo aro do pneu / Aro do pneu bater contra</p>		
<p>13. Danos causados (Descrever os possíveis danos causados em decorrência do acidente ou doença ocupacional):</p> <p>Fatalidade</p>

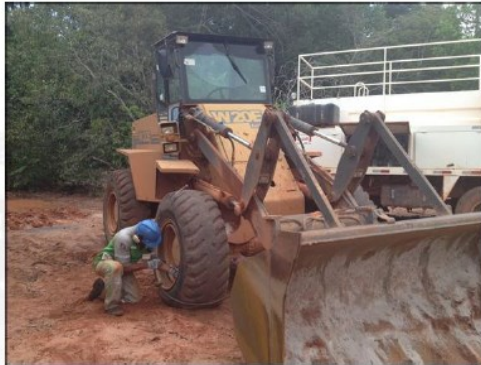
POSIÇÃO ADOTADA PARA ENCHER O PNEU.

No dia 02/04/2013 por volta 15h30min, o empregado Domingos de Sousa Lima, encarregado de lubrificação, ao executar a calibração do pneu dianteiro direito do equipamento Pá carregadeira 148 modelo W-20 E, foi atingido no capacete pelo anel de travamento do pneu que se desprende no momento da calibração e foi arremessado contra o funcionário, ocasionando eritema por escoriações na região frontal da face esquerda.

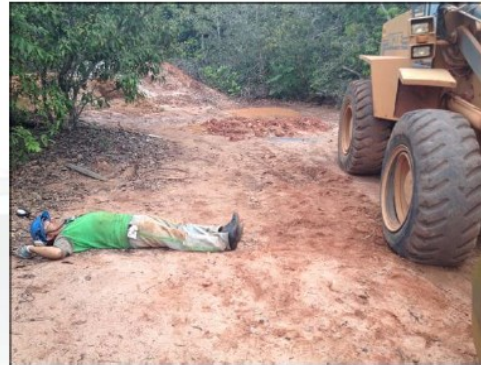
POSIÇÃO DO EMPREGADO NO MOMENTO DO ACIDENTE.

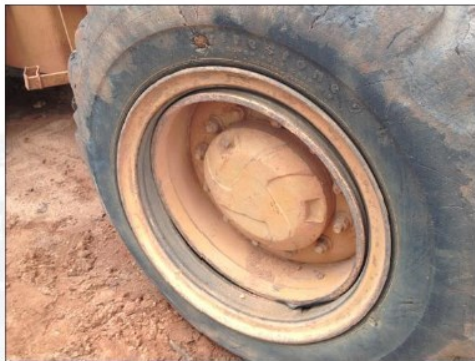
CONJUNTO RODA PNEU.

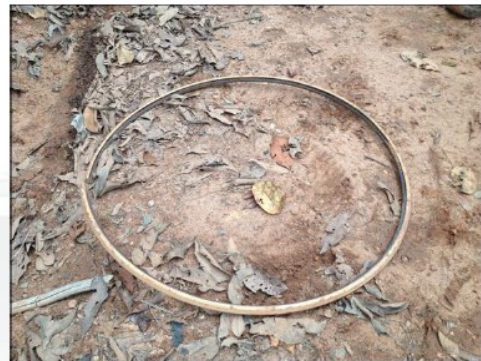
ANEL DE TRAVAMENTO, QUE SE DESPRENDEU DO PNEU.

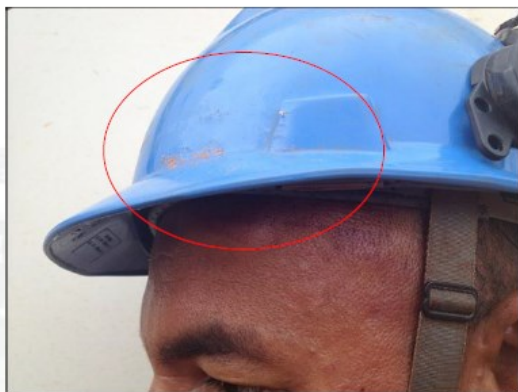
CAPACETE ATINGIDO PELO ANEL DE TRAVAMENTO DO PNEU.
