INFORMAÇÕES GERAIS 1. Empresa M.Roscoe Engenharia e Construções Ltda. Título da Boa Prática Proteção das mãos na movimentação de painéis metálicos de formas 3. Autores Fábio Ribeiro de Matozinhos - Maurício dos Santos Duarte Endereco do local da Boa Prática PAMPA SUL POWER PLANT PROJECT – Estrada do Seival (antiga RS-84), Km 3, S/N, Trigolândia, Candiota-RS. DETALHAMENTO DA BOA PRÁTICA Categoria da Boa Prática: (X) Métodos criativos em SST () Gestão em SST 6. Atividade de aplicação da Boa Prática: (x) Segurança do Trabalho; () Saúde Ocupacional (Informe a(s) atividade(s) relacionada(s) com a boa prática): Manuseio de painéis metálicos durante carga, descarga, armazenamento, transporte nos processos de montagem e desmontagem de formas. 7. Tipo de Boa Prática (X) Preventiva (A ser implementada antes da execução de uma atividade, a fim de evitar um dado desvio ou descumprimento de requisito legal) () Emergencial (Aplicável após um desvio ou problema; autuação ou passivo trabalhista. Tem caráter corretivo) () Motivacional (Foco em pessoas, busca através de sensibilização, treinamento ou outra ação, modificar comportamento e atitude das pessoas envolvidas) () Legal (Foco nos aspectos le

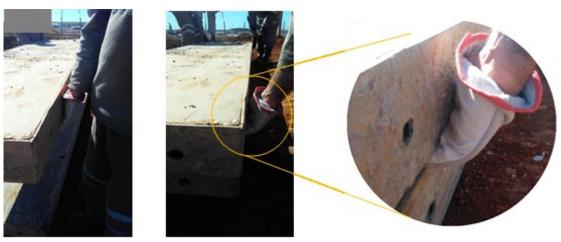
As consequências ou danos associadas ao perigo são cortes, luxações e fraturas de mãos e dedos, bem como outras partes do corpo em caso de tombamento ou queda do painel. Abaixo imagens de referência do problema:

Figura 1: Manuseio das formas – Mão e dedos entre os painéis metálicos

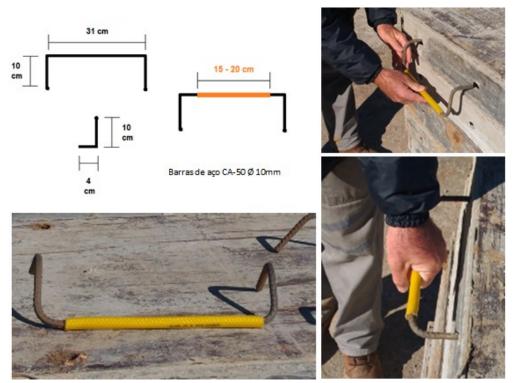
O dispositivo consistia em uma barra de aço dobrada que se encaixava nas furações padronizadas dos painéis de formas. Para melhor a condição de pega e conforto dos executantes foram instalados punhos confeccionados de mangueira de jardim. Abaixo, o projeto básico e imagens do protótipo inicial:

Figura 2: Desenho e protótipo inicial do dispositivo

dispositivo de pega confeccionado de barras de aço CA-50 de 10 mm aproveitando de pontas provenientes de das atividades de armação da obra.

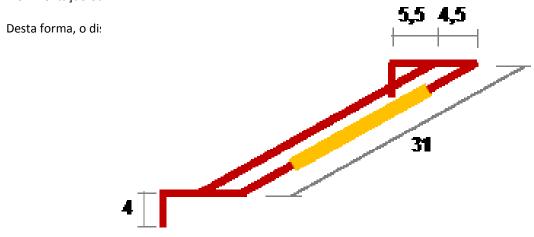
Figura 3: Projeto do Dispositivo - medidas em centímetros (cm).

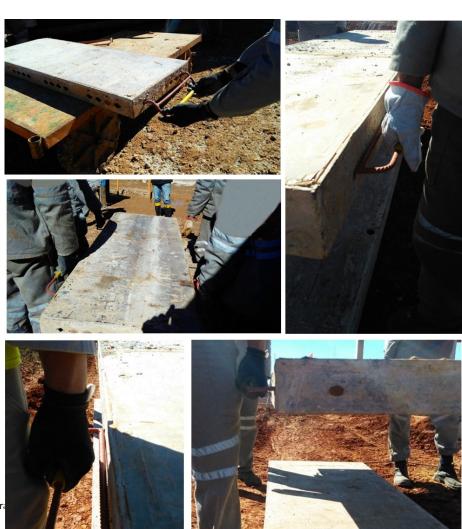
Figura

O funcionamento do dispositivo permite fixação segura e posicionamento das mãos fora da área de risco de pensamento entre painéis. Outros ganhos paralelos estão relacionados à postura do empregado e a estabilidade durante a movimentação e empilhamento.

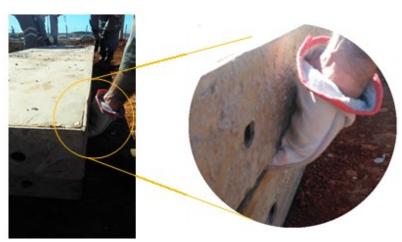
Figura 6: Manuseio das formas –Mão e dedos entre os painéis metálicos

Antes da implantação da boa prática, a probabilidade ocorrência de pensamento de mãos e dedos entre painéis metálicos no manuseio durante cargas, descargas, armazenamentos e transporte nos processos de montagem e desmontagem de formas era alta. A quantidade de painéis movimentados diariamente, também elevada contribuía para
