Boas Práticas - Bloqueio do Capô

Cabine de Rolo Compactador

Boas Práticas

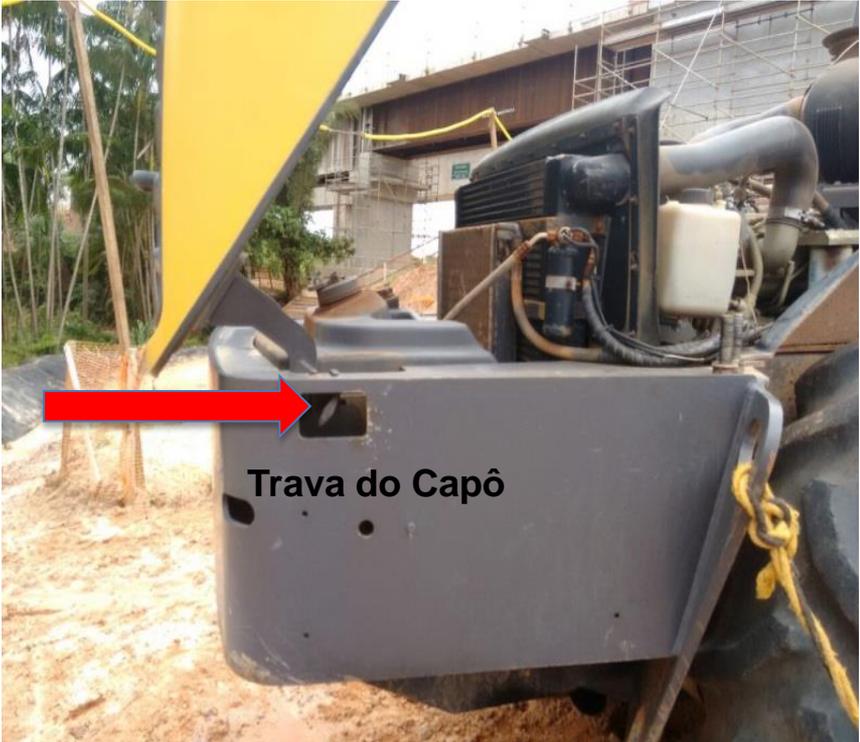
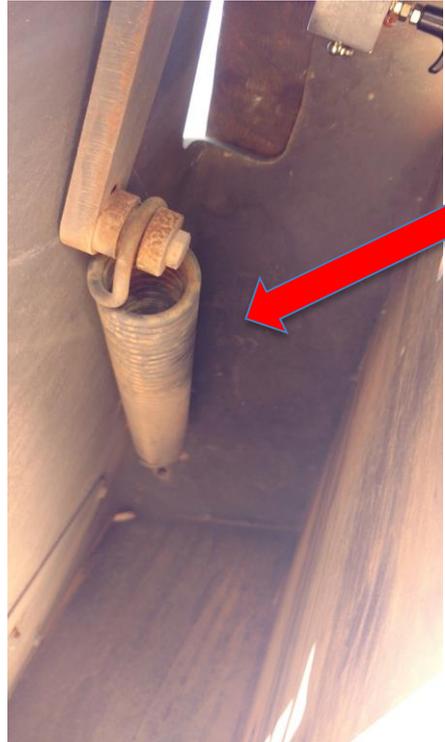
Boas Práticas – Bloqueio Capô

Manutenção em Rolo Compactador com o capô suspenso. Existe o risco de prensamento/esmagamento do mecânico se a mola espiral quebrar ou se um terceiro puxar a trava de liberação do capô enquanto o mecânico trabalha do outro lado do equipamento.

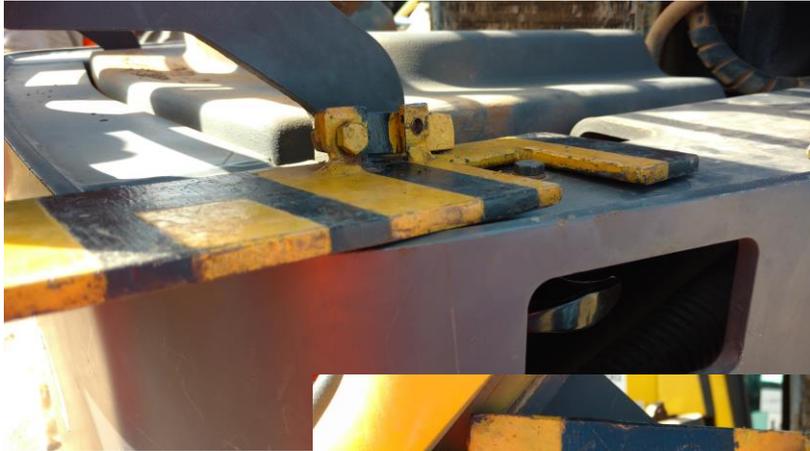
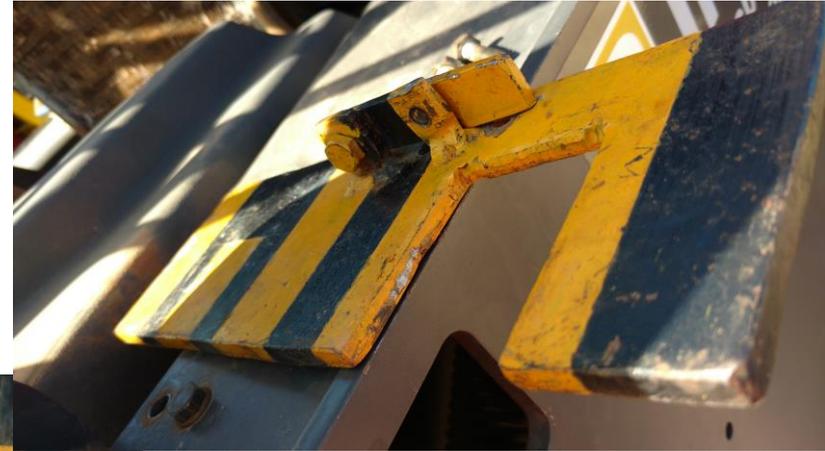
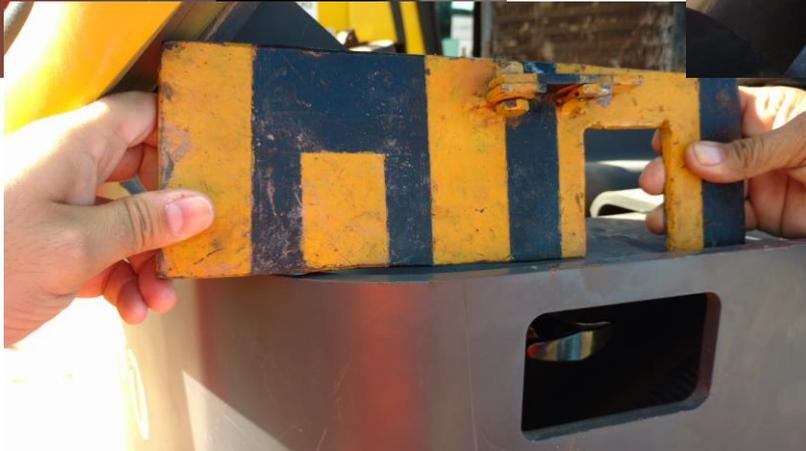
Bloqueio do Capô

Esse dispositivo foi criado de forma que ao iniciar a manutenção o Mecânico o instala e o capô fica bloqueado. Bloqueando seu fechamento acidental ou pela ação de terceiros.

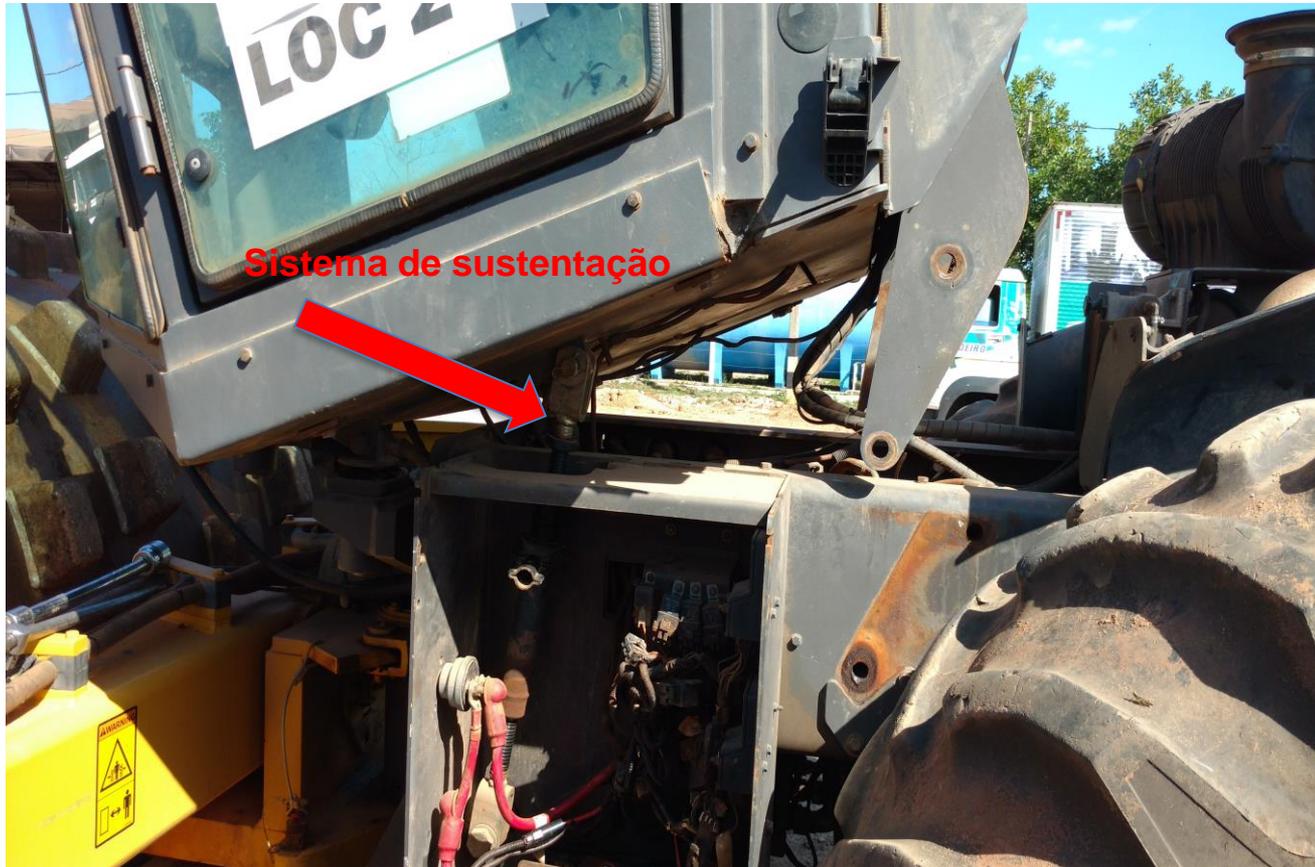
Boas Práticas – Suporte Cabine

Cabine do Rolo Compactador suspensa para realização de manutenção. Existe o risco de prensamento/esmagamento do mecânico por falha no sistema de sustentação da cabine ou se um terceiro abaixar a cabine enquanto o mecânico trabalha.

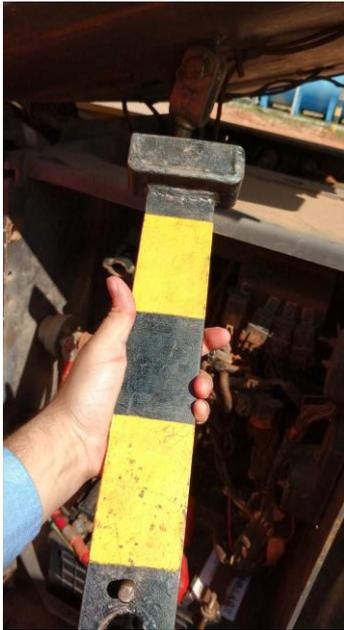
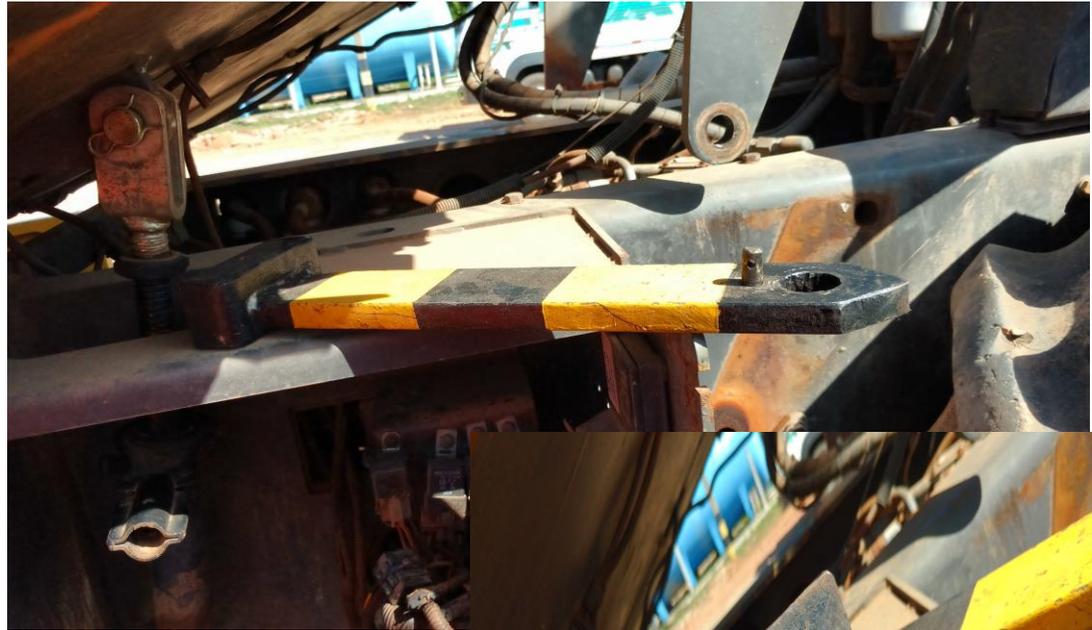
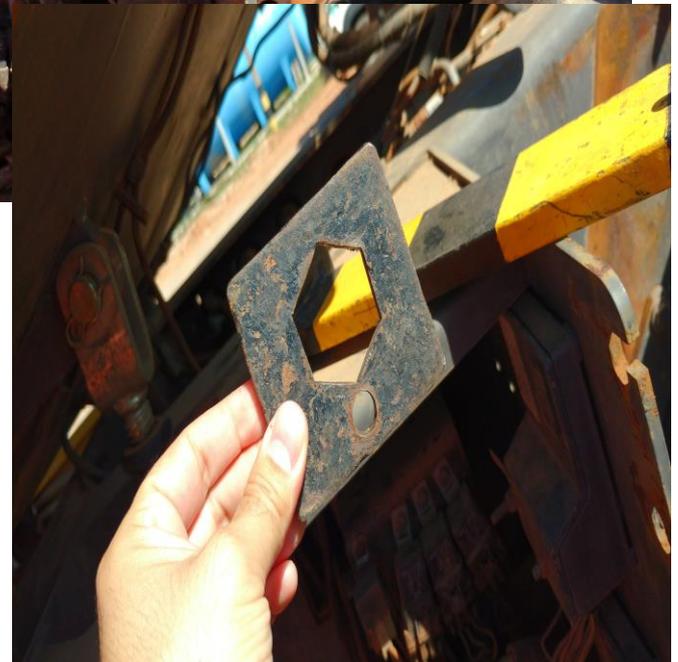
Boas Práticas – Suporte Cabine

Esse dispositivo foi criado de forma que ao iniciar a manutenção o Mecânico o instala e ele serve de sustentação para cabine. Bloqueando a descida da cabine acidental ou pela ação de terceiros.
