**2º Prêmio SICEPOT-MG**  
**Boas Práticas em Saúde e Segurança no Trabalho**

**Dispositivos de bloqueios de energia potencial**

Há uma preocupação mundial com riscos de fatalidade, pois são recorrentes durante as atividades de manutenção.

O desafio do setor de SSMA foi estimular as pessoas envolvidas nas atividades de manutenção a desenvolverem dispositivos contra as falhas mecânicas ou acionamentos inadvertidos de equipamentos, tendo como base acidentes fatais.

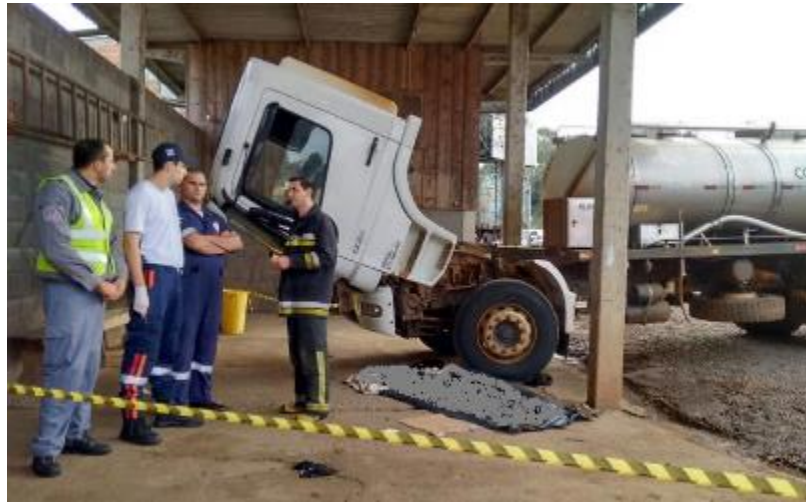
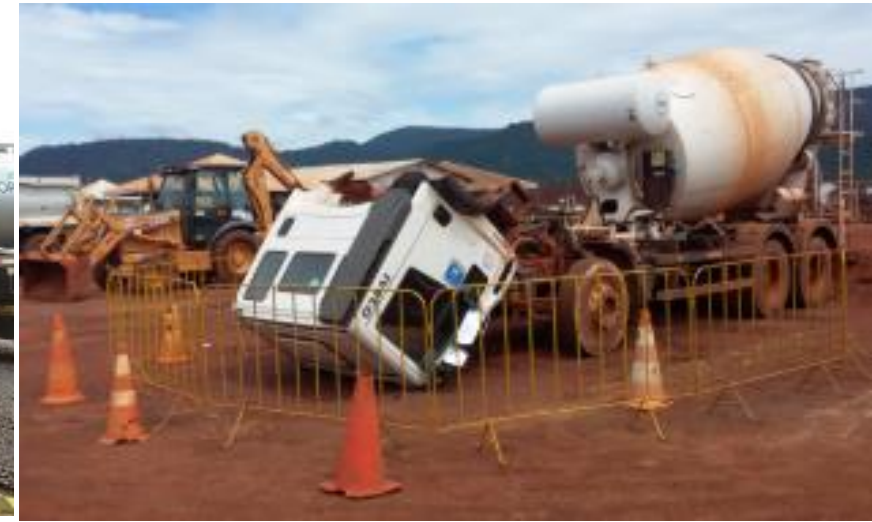
Dispositivo foi desenvolvido para o bloquear o movimento frontal ou traseiro da cabine do caminhão,

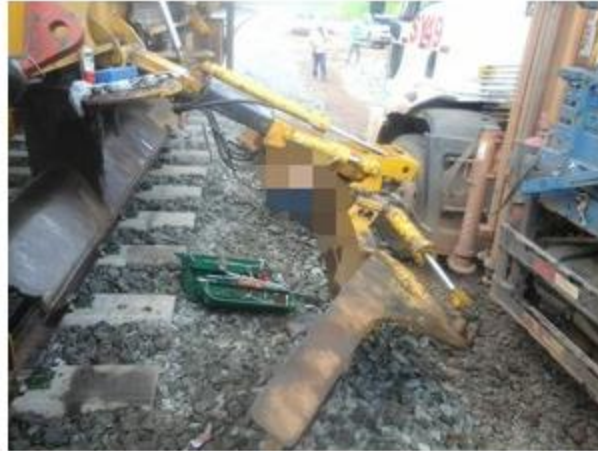
Mecânico morreu enquanto fazia manutenção de equipamento usado na obra (Foto: Divulgação)

Um mecânico morreu nesta terça-feira (22) após ser prensado entre o arado da reguladora e o lastro, em Arari, a 165 quilômetros de São Luís. O acidente aconteceu enquanto ele realizava a manutenção em equipamento usado na construção da Estrada de Ferro Carajás (EFC).

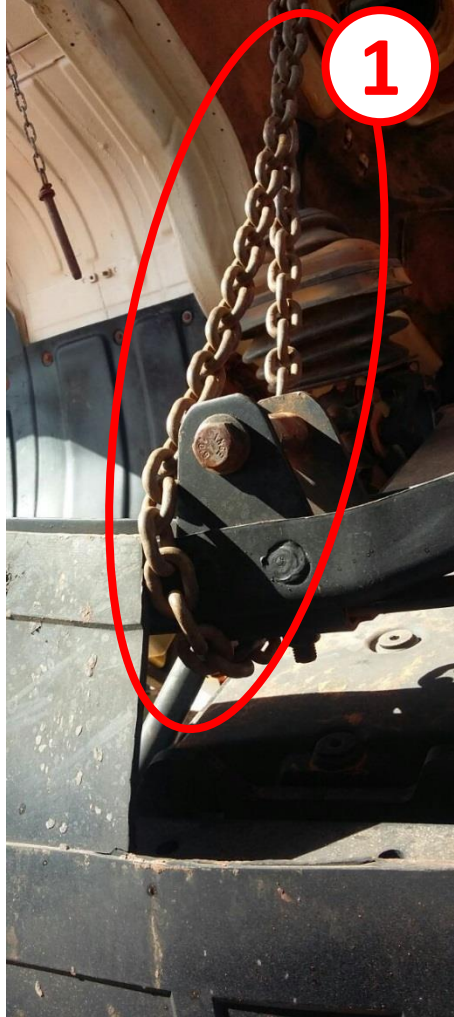
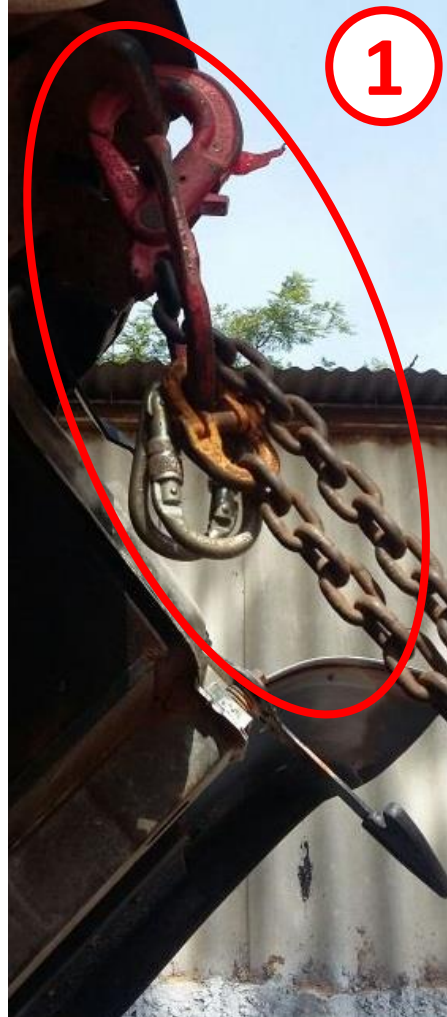
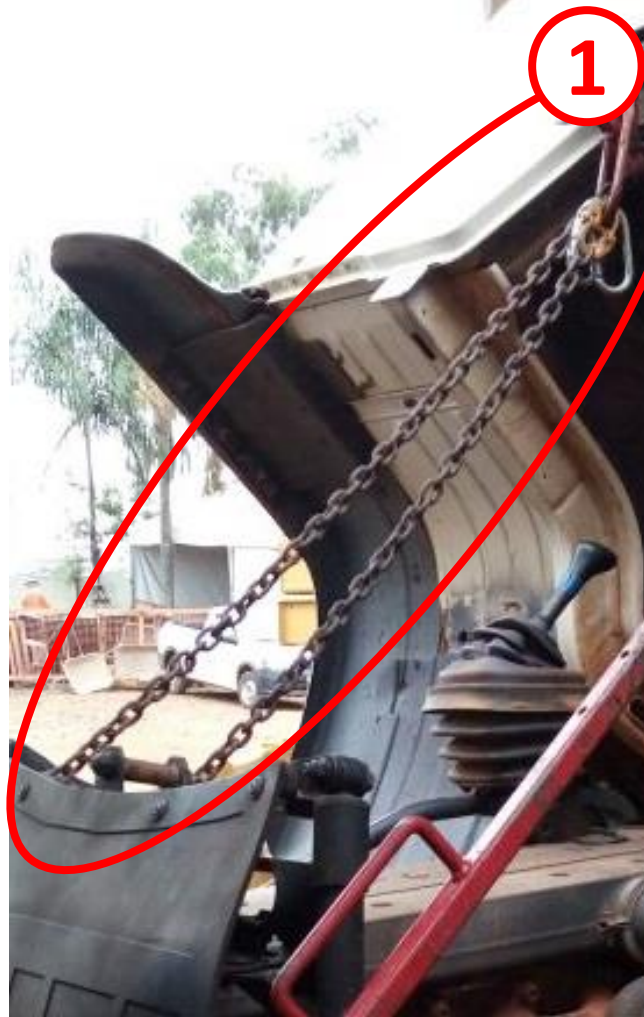
# Dispositivo de bloqueio da Cabine

O dispositivo de redundância contra o tombamento frontal da cabine.

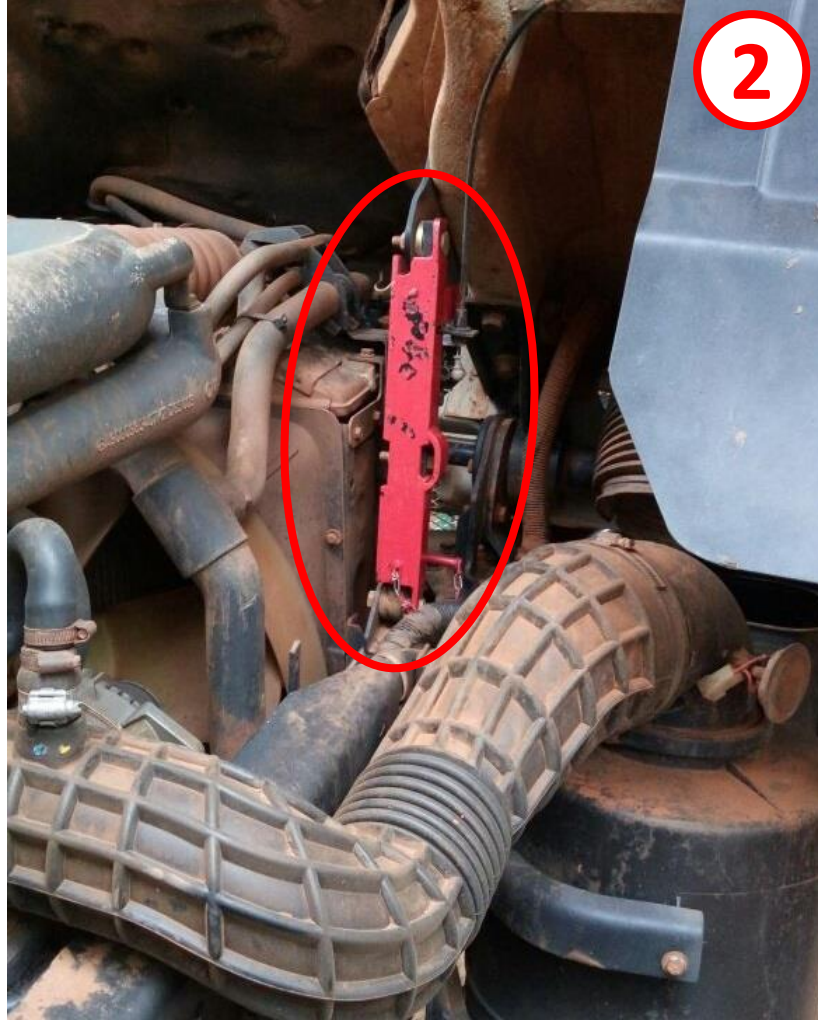
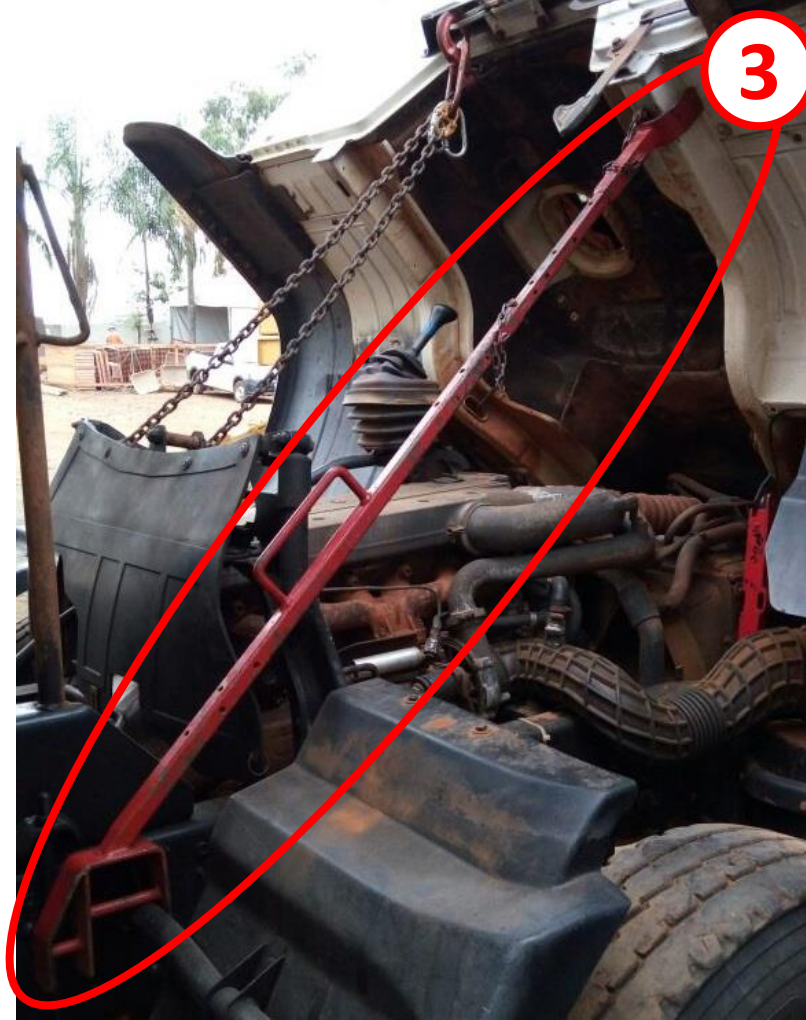
# Dispositivo de bloqueio da Cabine

Os dispositivos garantem o travamento da cabine em caso de falha no cilindro hidráulico. Bloqueiam os movimentos frontais e traseiros.

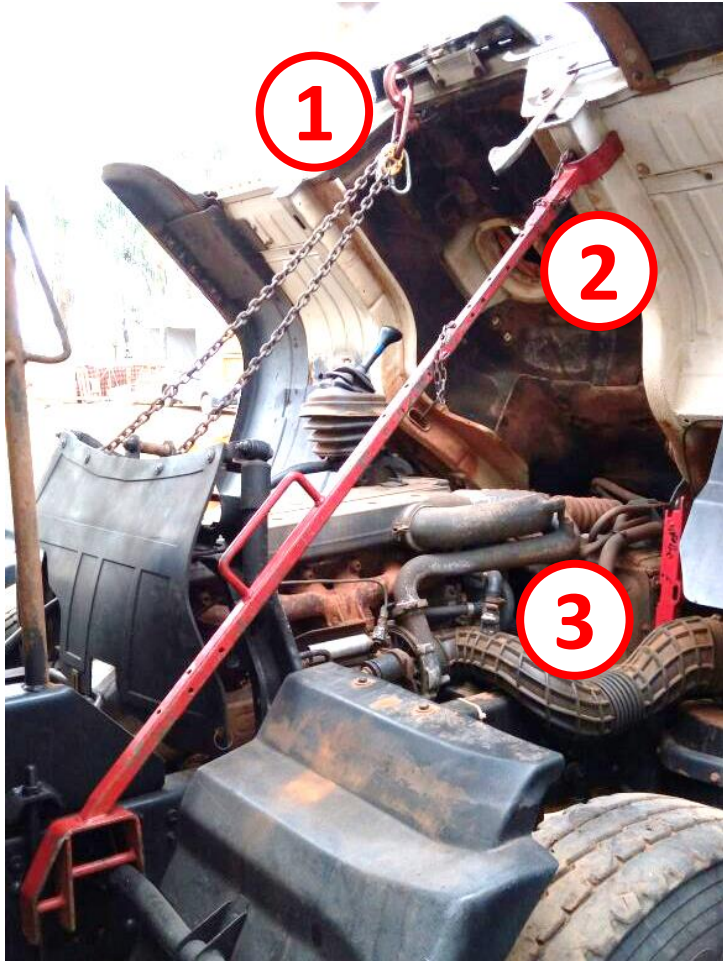
# Dispositivo de bloqueio da Cabine

Aplicação dos três dispositivos de bloqueio da cabine:

1. Corrente (todos caminhões)  
redundância contra o movimento frontal;
2. Trava regulável (Mercedes, Volvo e Scania);
3. Trava de encaixe (apenas Mercedes).

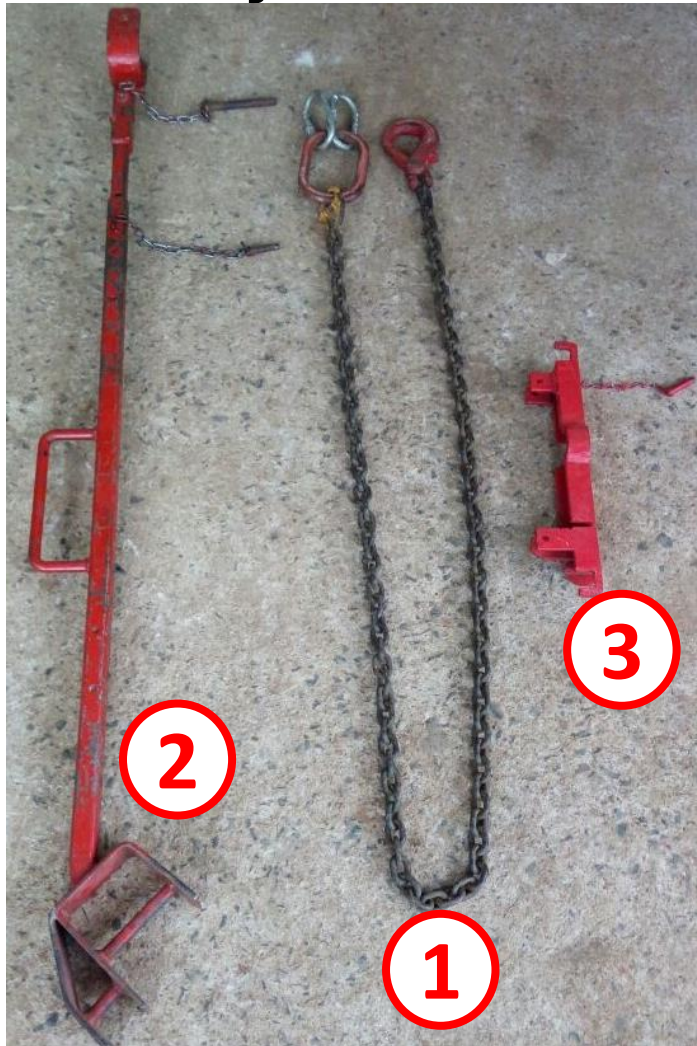
## Relação de acessórios para montar o dispositivo

- 1 Dispositivo composto de 2000mm de corrente com elo de 5/16", moitão de 7/8" e argola de 8" (redundância na segurança contra o movimento frontal.);
- 2 Dispositivo regulável, composto de dois perfis com seção quadrada de 40mm, espessura de 22mm, comprimento que varia de 1200mm a 1640mm e um pino de 40mm para travar na regulagem desejada (caminhões Mercedes, Volvo e Scania);
- 3 Dispositivo para encaixe, composto de um perfil com seção quadrada de 40mm, espessura de 22mm e pino de 40mm para travar no chassi.

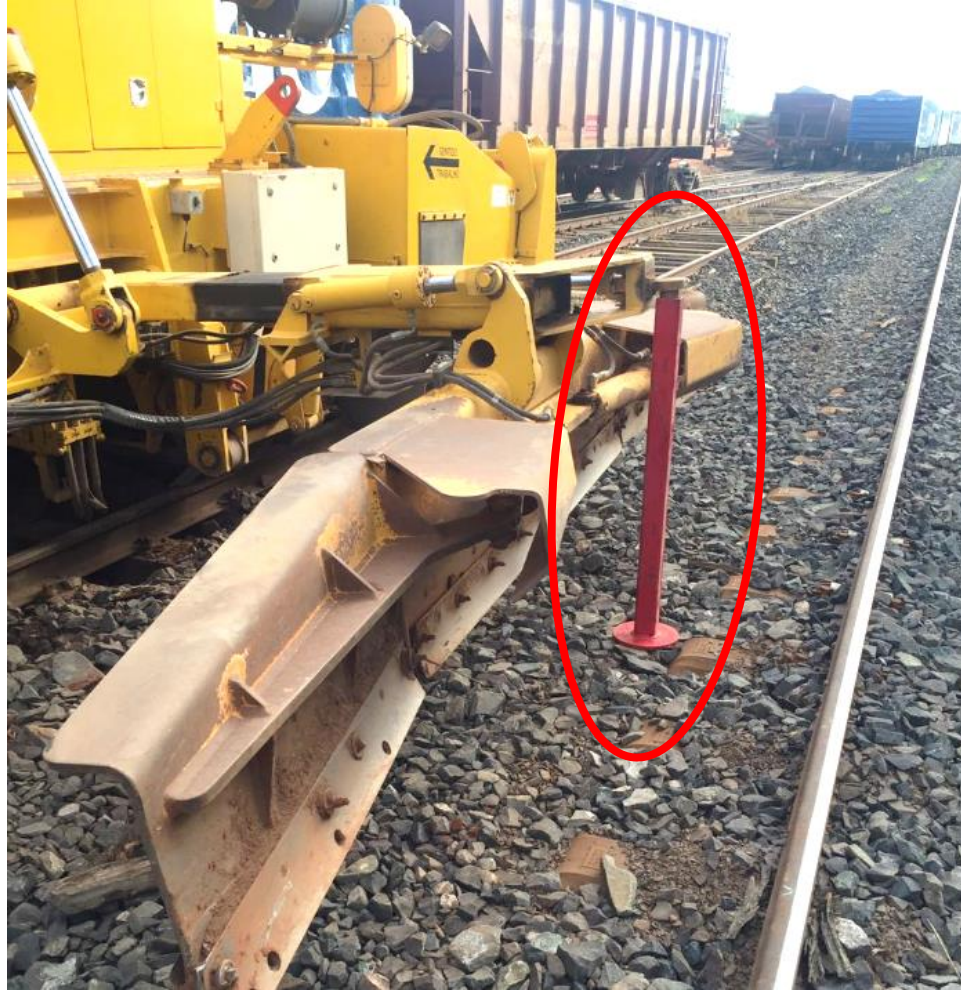
# Dispositivo de bloqueio do arado da reguladora de lastro

O dispositivo garante o bloqueio do arado em caso de falha no sistema hidráulico.

Dispositivo foi desenvolvido para o bloquear o arado da máquina reguladora de lastro.

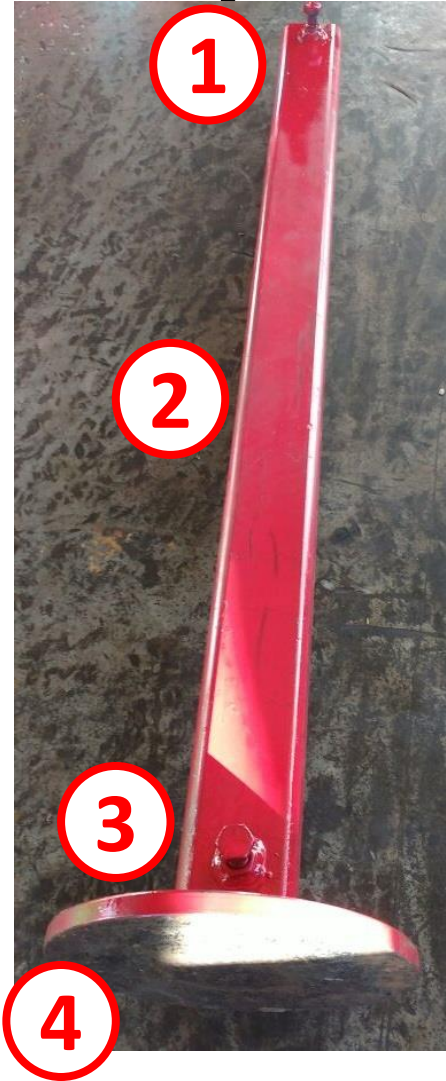
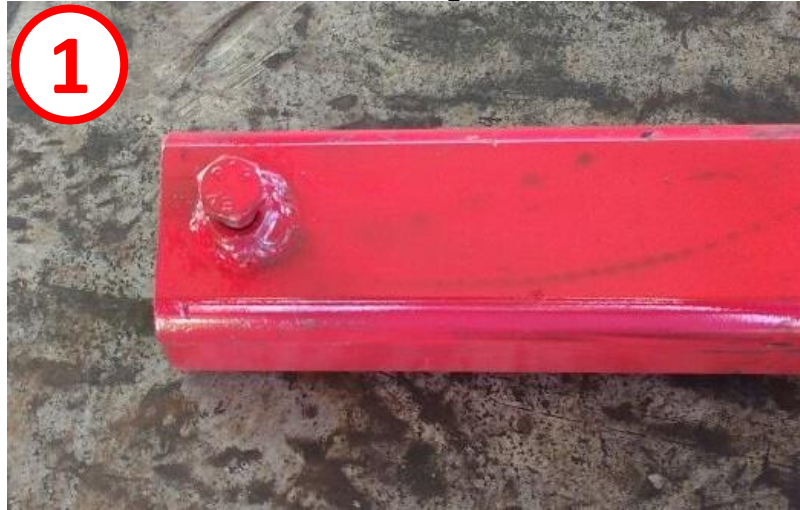
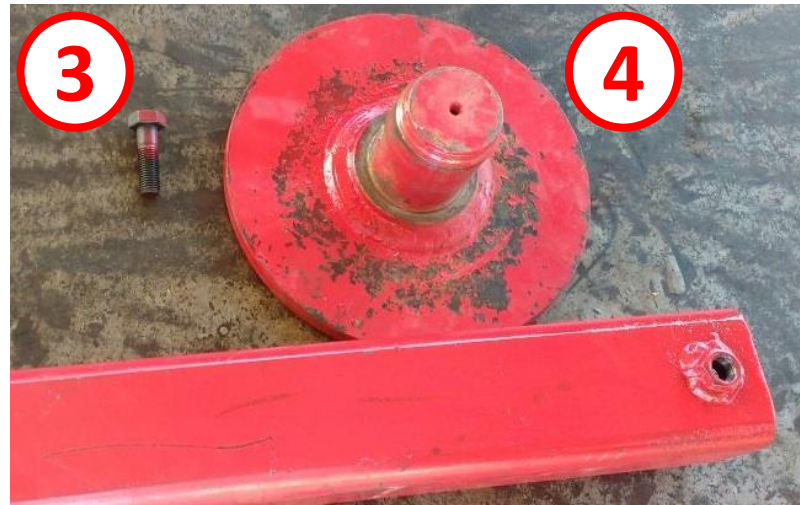
## Relação de acessórios para montar o dispositivo

**1** Parafuso de 1/2" x 2" que tem função de travar o dispositivo na estrutura do arado.

**2** Tubo com 1000 mm de comprimento e espessura de 5/16";

**3** Parafuso de 1/2" x 2" para travar a base junto ao dispositivo.

**4** Base com 5/16" de espessura, 210 mm de diâmetro e um pino de 2" x 5" soldada no centro.
