3º PRÊMIO SICEPOT-MG DE BOAS PRÁTICAS EM SAÚDE E SEGURANÇA NO TRABALHO

INFORMAÇÕES GERAIS	
1. Empresa	Construtora Ápia Ltda
2. Título da Boa Prática	Cortina de proteção no implemento de roçada com trator agrícola
3. Autores	Giordano Bruno Fonseca

4. Endereço do local da Boa Prática	Regional do Rio Grande do Sul – Obra 853 - Execução de Serviços de Conservação Rodoviária. Endereço: Rua Waldo Machado de Oliveira, 703 Km 214,2 – Vila Frantz – Pantano Grande - Rio Grande do Sul
DETALHAMENTO DA BOA PRÁTICA

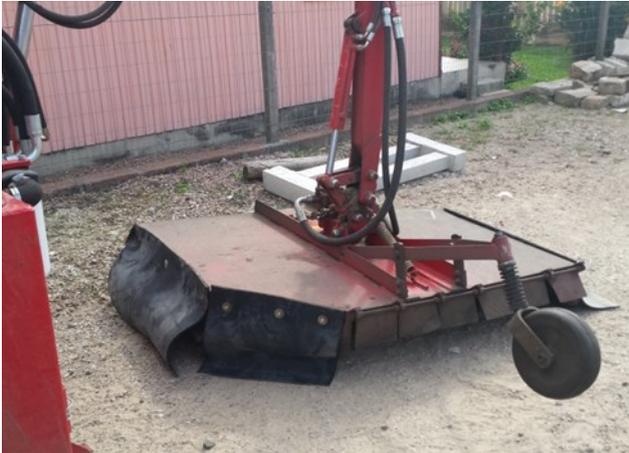
BOAS PRATICAS - Cortina de Borracha - </div>

8. Descrição da Boa Prática	Objetivo: Este dispositivo visa a proteção quanto a projeção de objetos que estejam encobertos pela vegetação, tais como, madeira, pedras, arame e etc; Metodologia: Instalação de dispositivo tipo cortina de borracha junto aos implementos de roçada acoplados ao trator agrícola;

- Redução do risco de projeção de materiais;
- Zero acidentes por projeção lateral decorrente de roçada mecanizada desde a implantação em Março de 2017;

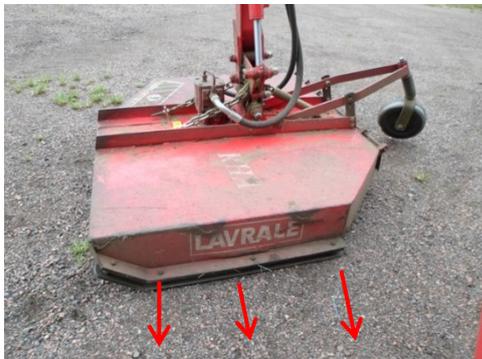
9. Situação antes da Boa Prática

Risco de projeção de material roçado
